▶ 処理水冷却器における隙間腐食

処理水冷却器

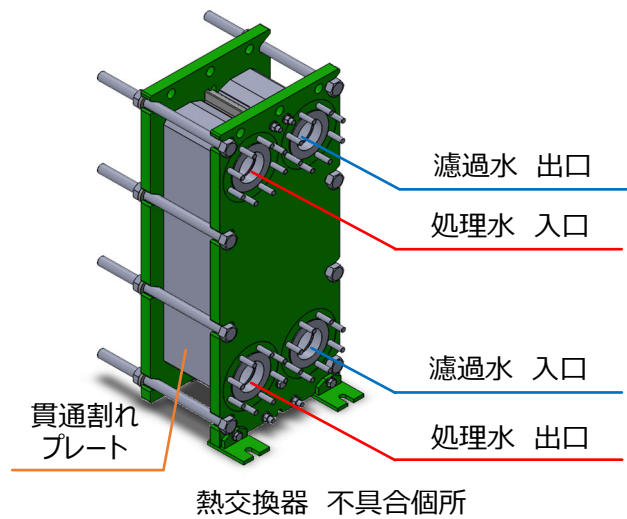
処理水側プレートとガスケットの間隙部にスケールが堆積し、腐食による貫通割れが発生し外部漏洩しました。

ステンレス鋼は、中性の水に対して十分な耐食性がありますが、塩化物イオンのアタックや表面への異物の付着・剥離など、何らかの原因で表面の酸化皮膜が破壊された場合、そこが起点となり腐食が進行します。腐食起点部発生後、スケール付着による隙間腐食が進行したと推察します。

処理水側プレート全景

プレート材質を耐隙間腐食性が良好な SUS316 へ変更、水質改善により塩化物イオンの低減する、定期的な分解洗浄によりスケールの堆積を低減するなどの対策が考えられます。

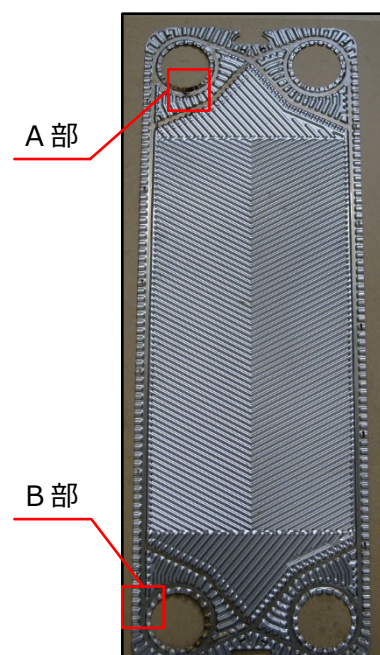
隙間腐食による貫通割れ

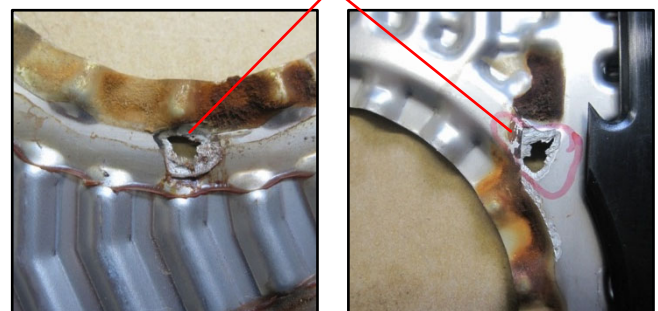
A 部拡大写真

B 部拡大写真 (裏面)
