▶ 異物流入によるエロージョン

循環水冷却器

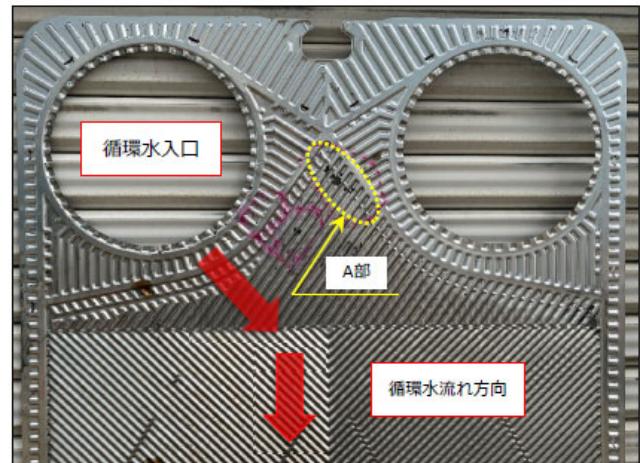
プレート全景

プレートが貫通割れし、2液混合が発生しました。

循環水に含まれる珪砂によりプレートの入口近傍において、エロージョンが発生し貫通に至りました。

機器に異物が流入しないようストレーナを設置するなどの対策が必要です。
