Plate Heat Exchanger MAINTENANCE GUIDE

日阪プレート式熱交換器
メンテナンスガイド

HE-MJ000306
16.02.500.SAN

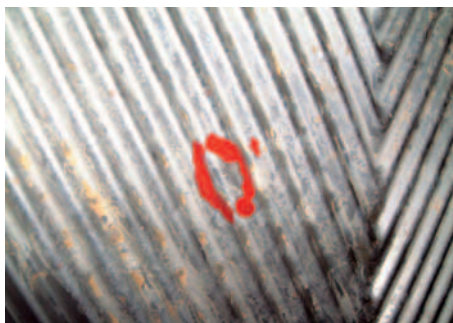
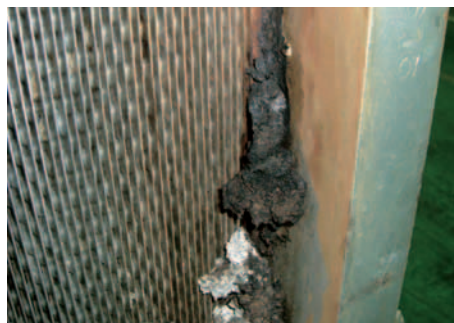
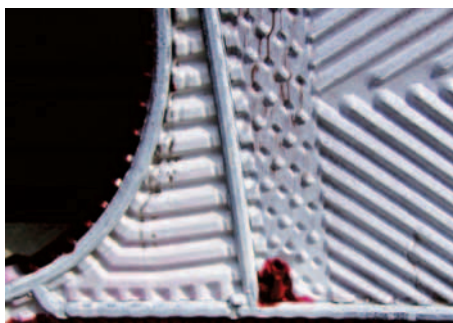
↑目視で確認された伝面部の貫通割れ(上)
浸透探傷試験で発見された貫通割れ(下)

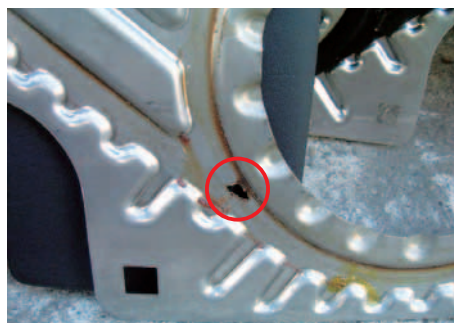
↑ガスケット交換を行わないまま放置された熱交換器(上)、ガスケットラインで発生した隙間腐食(下)

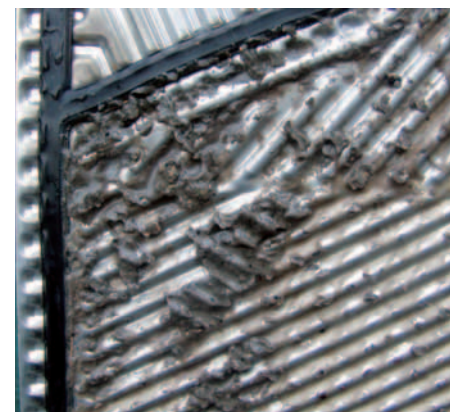
↑プレート表面に堆積したスケール

プレート式熱交換器の性能低下や液漏れの原因の主なものとして、長期間のご使用による熱交換器内部へのスケールの付着、およびガスケットの劣化が上げられます。スケールの付着に対しては、伝熱性能の低下状態を把握しての定期的な開放・洗浄をおすすめします。

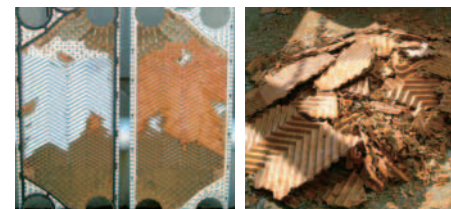
↑プレート内部で固化したハードスケール

熱交換器を長期間使用すると、内部にスケールが付着し、時間経過とともに総括伝熱係数が低下します。定期的に開放し、洗浄することで初期の性能を回復します。

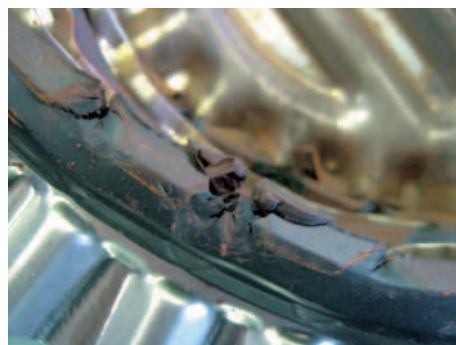
ガスケットには高品質の合成ゴムを使用していますが、経年による劣化は避けられません。へたり、亀裂、炭化といったゴム特有の劣化症状は、シール性を損ない、液漏れをおこします。

↑劣化したガスケット

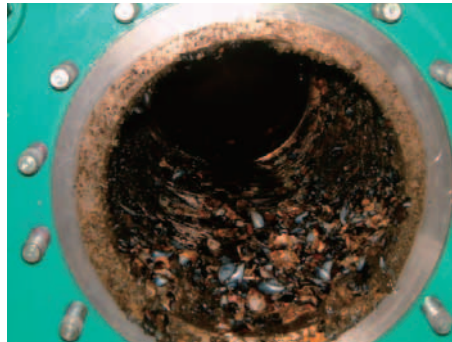
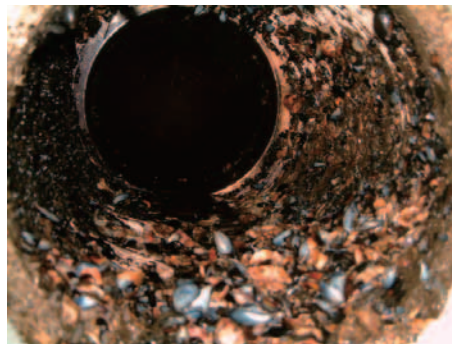
↑熱交換器 海水入口通路孔
ゴミ、藻、貝類で流路が閉塞し、流動障害を生じている。

そのため、多くのプラントでは定期的(年に1回程度)に分解洗浄を実施していますが、これには多くの時間と費用がかかります。そこで日阪では、防汚処理方法として、プレート式熱交換器を休止させて海水を排水し、温水を一定時間循環させる「温水循環」と、最後に圧縮空気を吹き込む「エアブリング」の組み合わせをおすすめしています。

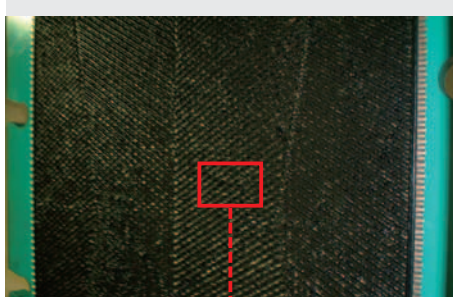
←プレート伝熱面
ヘドロや海洋生物が付着、堆積して伝熱障害を生じている。

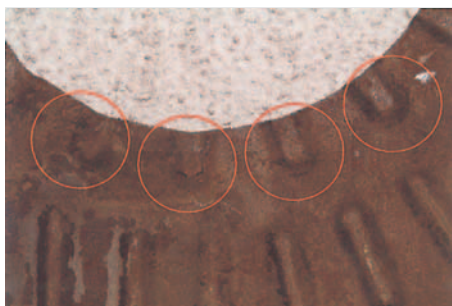
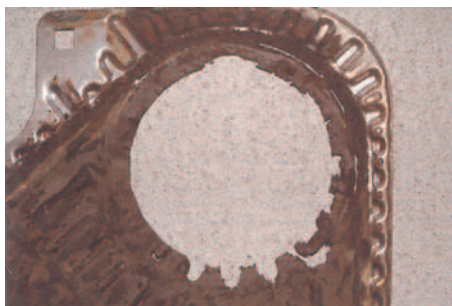
- 使用期間……約8年
- プレート材質…SUS316
- 使用流体……クロム酸系めっき液/冷却水
- 使用温度……30℃
- 原因……………母材が非耐食性
- 対策……………約8年の使用実績があり、現時点では使用可能ですが、プレートの肉厚を上げる、材質を完全耐食であるチタニウムに変更するなどの処置が必要です。材料は、腐食速度0.1mm/yearで選定することを目安とします。

↑メッキ液通路孔 拡大

↑メッキ液通路孔

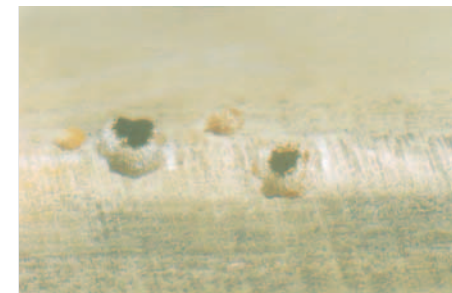
- 使用期間……約1年
- プレート材質……SUS304
- 使用流体……エンジン循環冷却水/冷却水
- 使用温度……90℃
- 原因……………循環水の Cl^- イオン濃度は50ppmで腐食を発生させる濃度ではありませんが、局所的な濃縮や、付着したスケール下で腐食が進行したと推定できます。
- 対策……………鋼種グレードを、Cr量を増加しMoを添加したSUS316などへ変更する必要があります。また、定期的な分解点検を実施し、スケールの除去による不動態皮膜の再生と使用流体の水質管理を推奨します。

↑腐食部拡大写真

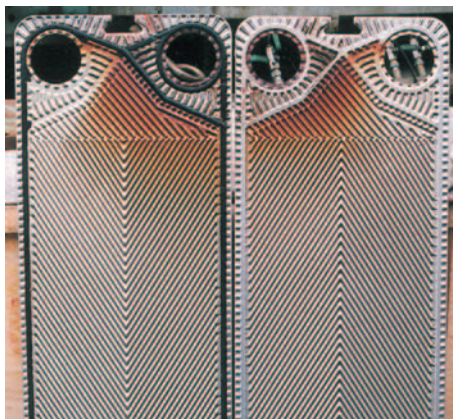
- 使用期間……約5年
- プレート材質……SUS304
- 使用流体……スチーム/市水
- 使用温度……140℃
- 現象……ガスケットの劣化によるスチーム側プレート肩部からの微量なじみ漏れが2重シール部に侵入し、腐食因子であるCl⁻イオンの濃縮にともないプレートが貫通。2重シール部裏面で、市水の外部漏れが確認されました。
- 原因……ガスケットからの微量な液漏れをそのまま放置しておいたために発生したCl⁻イオン濃縮による二次的な孔食です。
- 対策……ガスケットを定期的に変換すると同時に、使用するプレート材質をSUS316へ変更するなどの対策が考えられます。

↑スチーム側プレート外観写真

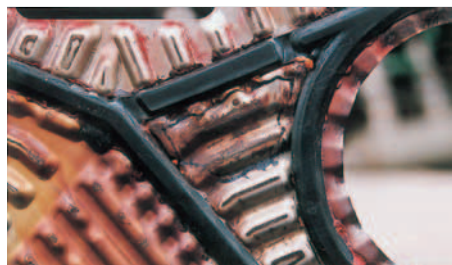
↑発錆下で応力腐食割(後述)も発生

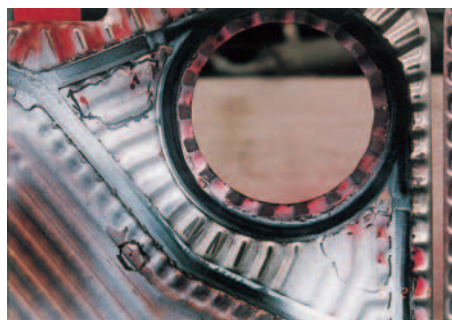
↑カラーチェックの現像液の赤色箇所で貫通割れ

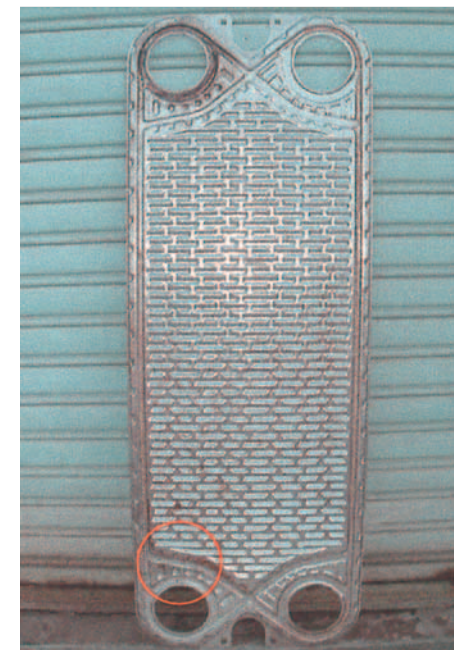
- 使用期間……約6ヶ月
- プレート材質……Carpenter20相当
- 使用流体……98%硫酸/循環冷却水
- 使用温度……60℃
- 原因……冷却水側のガスケットとプレートとの隙間部において腐食因子であるCl⁻イオン濃度が高いことが認められました。さらに本事例では冷却水がプレート貫通孔から98%硫酸側へ混入したことによる急激な濃度変化を2次的要因としてプレートを全面腐食にいたらしめました。
- 対策……プレート材質をHastelloyC相当へ変更し、冷却水のCl⁻イオン濃度が上昇しないような改善と管理が必要です。

↑冷水側プレート全体写真

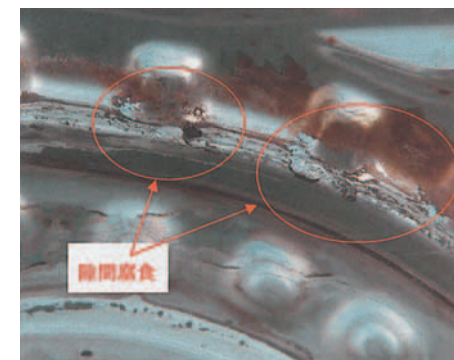
↑冷水側プレート表面の拡大写真

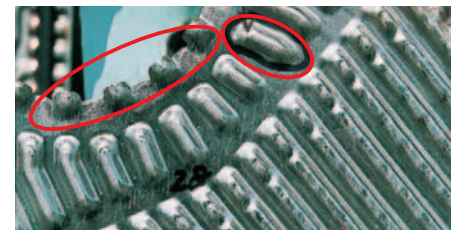
↑激しい全面腐食で板厚減少大

- 使用期間……約4年
- プレート材質……TP270 (Ti)
- 使用流体……20%NaOH/工業用水
- 使用温度……30°C
- 現象……20%NaOHの液接面に、激しい全面腐食、貫通孔、液漏れが確認されました。
- 原因……プレート同士の当たり点、接触面の周囲に特に激しくえぐられたようなエロージョン・コロージョンが認められ、腐食状態からエロージョン・コロージョンが進行したと考えられます。
- 対策……プレート増枚による流速の抑制、ならびに想定されるスラリー分の除去をおこなうとともに、プレート自体の板厚をより厚いものに更新する方法があります。また母材の耐食性の確認も必要となります。

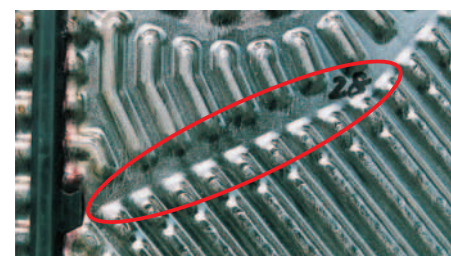
↑プレート当たり点・接触部近傍の隙間部にエロージョン・コロージョン発生

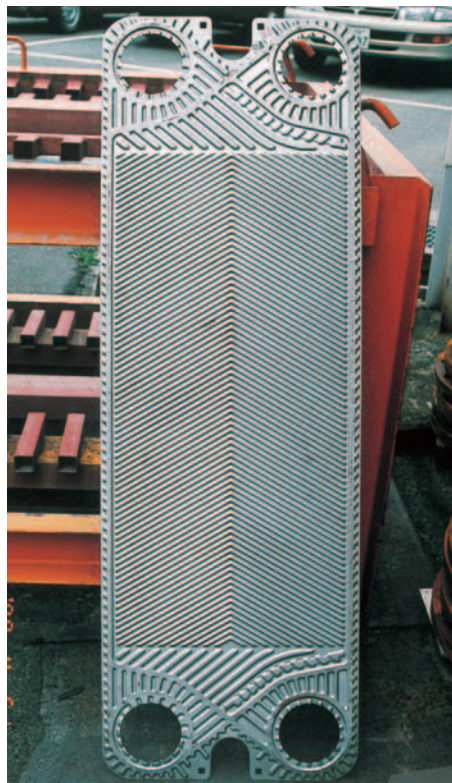
- 使用期間……約2年
- プレート材質……SUS304
- 使用流体……1次水/2次水
- 使用温度……90℃
- 現象……ガスケットの裏面に発錆があり、ガスケットシールラインに割れが発生しています。
- 原因……水質中の塩化物イオンが高い温度条件にさらされ、流速の遅いガスケット部位で濃縮され、プレートが加速度的に腐食されたと考えられます。割れの形態は、発錆、割れの枝状の分岐状態から判断して、応力腐食割れだと言えます。
- 対策……伝面部でも腐食が発生していることから、本水質に対してSUS304では耐食性に不安があることが推測されます。耐塩素（塩化物）材質であるモリブデン添加のSUS316への材質変更を推奨します。

↑プレート全体写真

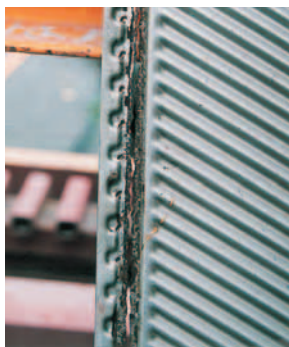
←ガスケット溝部での割れ

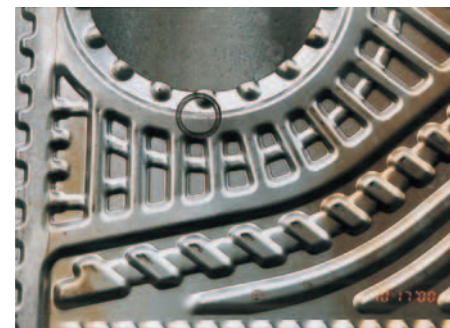
- 使用期間……約3年7ヶ月
- プレート材質……TP270
- 使用流体……混合有機ベーパー/エチレングリコール
- 使用温度……99℃
- 現象……プレートにクラックが発生し、漏れが確認されました。
- 原因……混合有機ベーパー（トルエン、メタノール、アセトン等）の凝縮器として使用。ベーパー中のメタノールに起因するクラックが生じ、応力腐食割れが発生したと考えられます。
- 対策……メタノールに対してはオーステナイト系ステンレス鋼の適用が適正です。SUS316への鋼種変更を推奨します。

↑ベーパー側プレート拡大写真

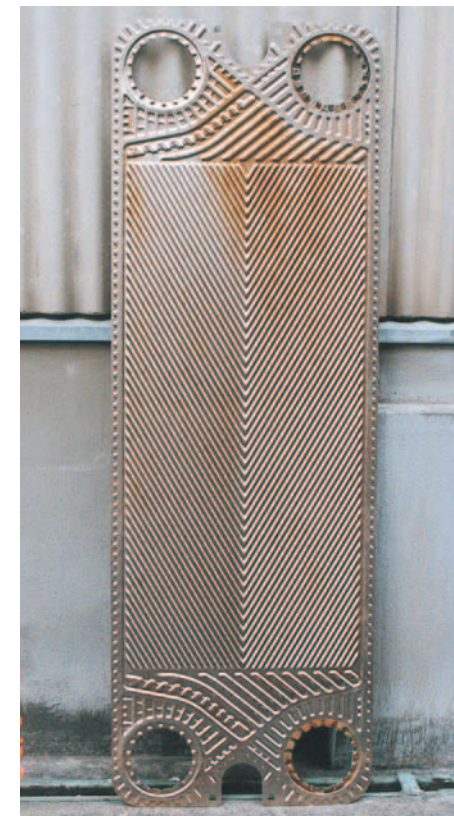
↑ベーパー側プレート全体写真

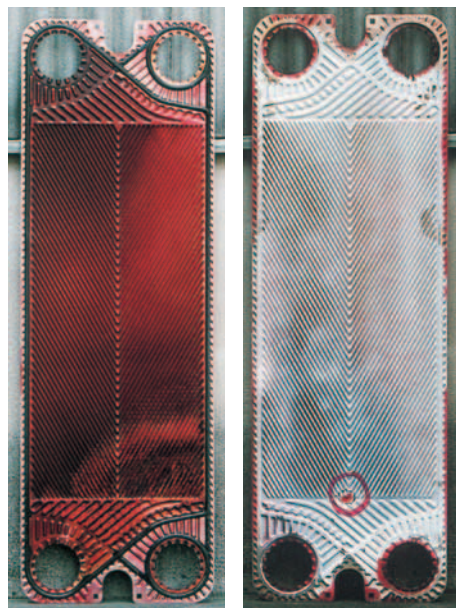
↑ スチーム側プレート全体写真(左)
液媒油側プレート全体写真(右)

- 使用期間……………約13年8ヶ月
- プレート材質…………SUS316
- 使用流体……………スチーム/熱媒油
- 使用温度……………130℃
- 現象……………定期的にブラインと熱媒油を流して使用していたところ、ブラインと熱媒油の二液混合が発生。5枚のプレートにおいて、プレート下部の伝熱面中央部先端近辺に割れが確認されました。
- 原因……………プレートに腐食の痕跡がないこと、割れの位置がすべて同じであること、応力集中や負荷が大きい位置であることなどから推定して、疲労割れが原因だと考えられます。
- 対策……………本器は長期にわたって使用されていたため、疲労割れが発生したと考えられます。プレートの強度を上げるためより板厚の厚いプレートに更新します。

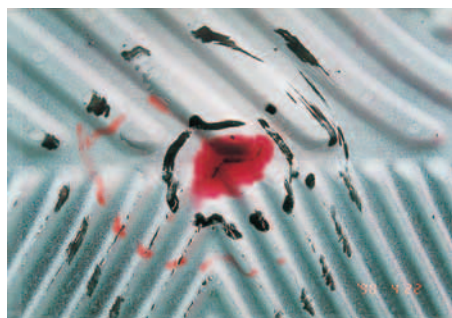
↑ 割れ部拡大

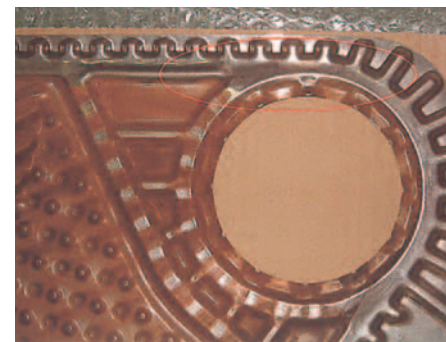
← 通路孔部(プレート裏面より)大きく変形しているのがわかる

- 使用期間……………約13年4ヶ月
- プレート材質…………SUS316
- 使用流体……………0.2MPaスチーム/温水
- 使用温度……………170℃
- 現象……………温水側プレートのガスケット溝に変形が確認されました。
- 原因……………腐食や応力集中などが見られないため、水撃作用が原因だと考えられます。
- 対策……………この状態のままではガスケットが圧縮されずシールできません。プレートは再使用不可と判断されたため、全数交換をおこないました。また運転方法の見直しにより水撃作用を回避する対策が必要です。

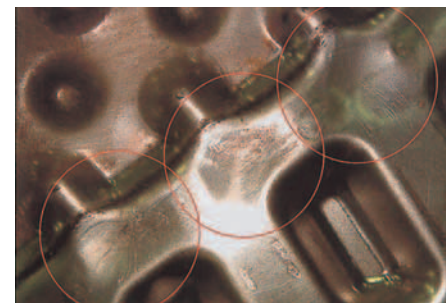
← 2重シール部が(プレート裏面より)凹んでいるのがわかる
