▶ プレートの経年劣化による外部漏洩

塩水加熱器

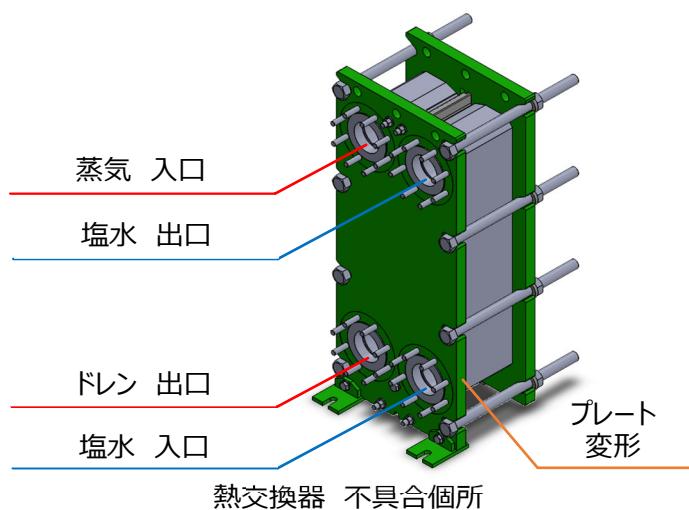
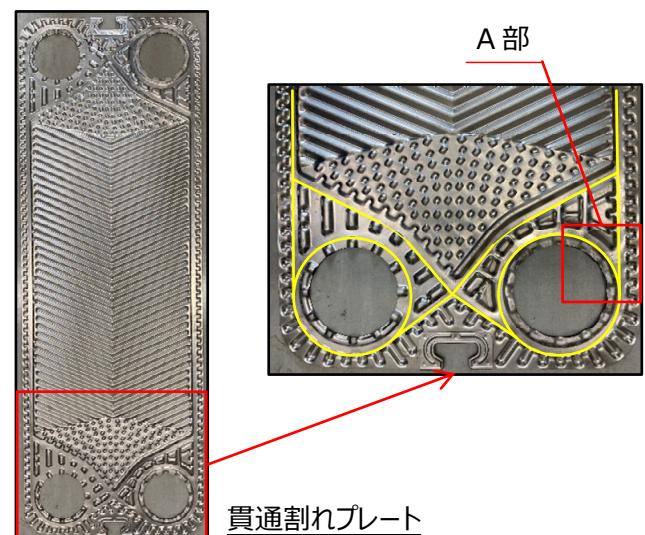
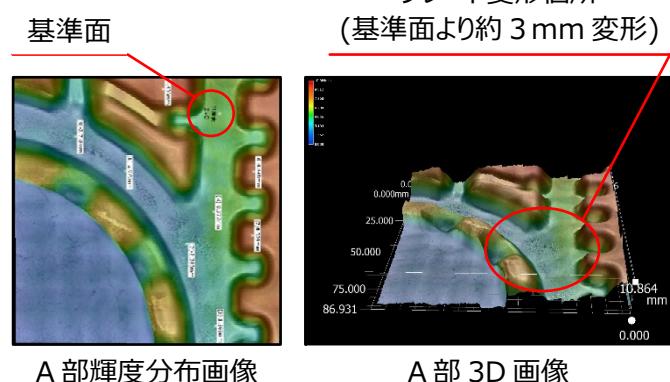
S.フレームと D プレートとの間から塩水の外部漏洩を確認しました。また塩水の漏洩によって S.フレーム内面が腐食し減肉していることを確認しました。

本機器は定期的にガスケットを更新しているものの、プレートについては納入当初から約 18 年間使用している機器です。同一のプレートを長期間使用していると、機器の締付／分解作業の繰り返しやガスケットの経年劣化によって、目視では気づきにくい程度のプレートの変形が経年的に蓄積し新品のガスケットに更新してもプレートの変形によってシール性が低下し外部漏洩に至ることがあります。

ガスケットの更新だけでなく定期的にプレートの更新も実施いただくことを推奨します。プレートの更新時期については弊社にプレートの状態確認に関する依頼をいただければプレートの使用可否について判断が可能です。
