▶ ガスケットの熱劣化による漏洩

発電用蒸気ドレン給水予熱器

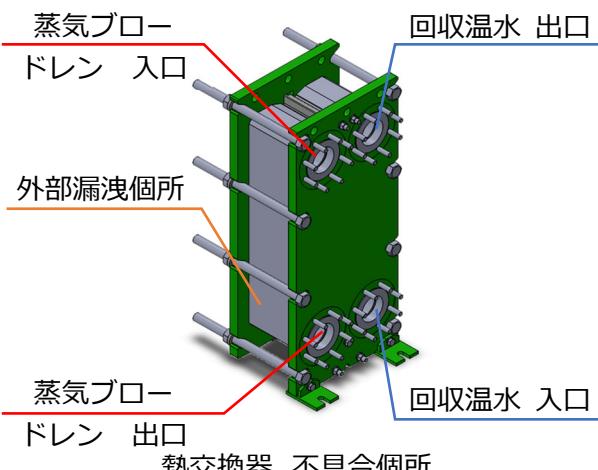
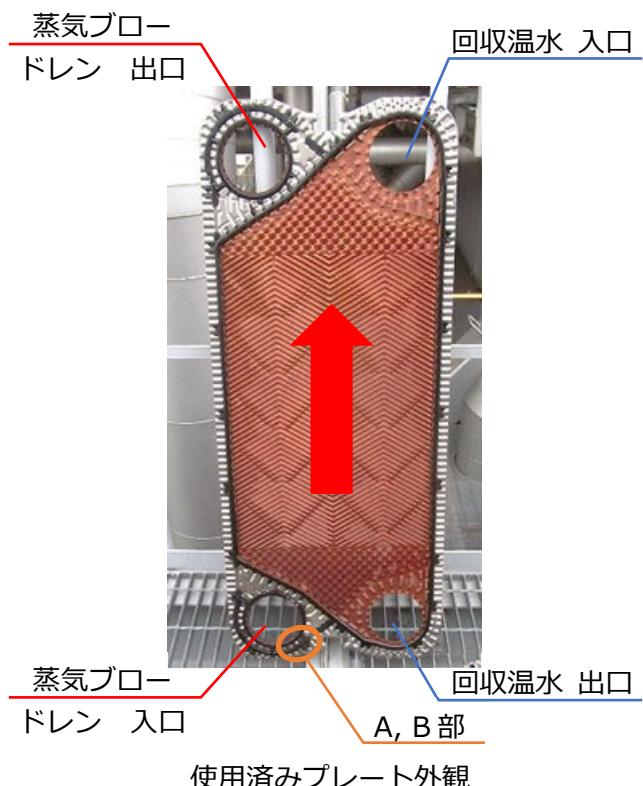
蒸気プロードレン入口側のガスケットにて硬化と厚み減少が進行し外部漏洩が発生しました。

今回の事案では、高温環境下においてゴムの熱劣化が進行したことによりガスケットのシール圧力が低下し漏洩に至りました。

ゴムの特性上の熱劣化は避けることができませんので、定期的なガスケットの交換が必要になります。

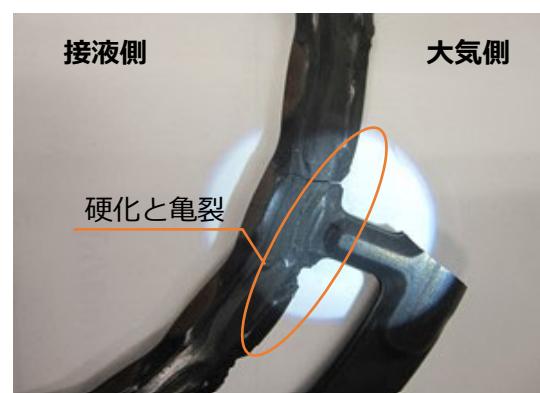
蒸気ブロードレン入口側ガスケット A 部拡大

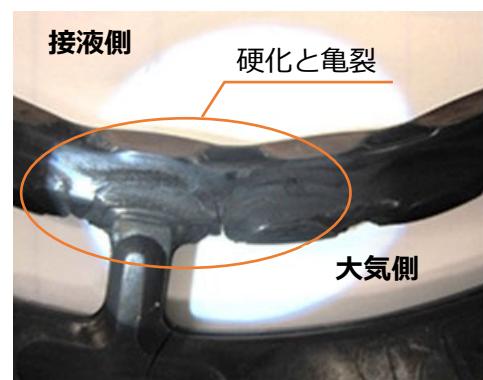
蒸気ブロードレン入口側ガスケット B 部拡大
